# La messa in sicurezza della cappella meridionale del transetto della Chiesa San Michele a Brisighella

## *L'esperienza dello Studio Marco Peroni Ingegneria*

*Marco Peroni, ingegnere civile – Marco Peroni Ingegneria, Nicolò Minguzzi, ingegnere civile – Marco Peroni Ingegneria*

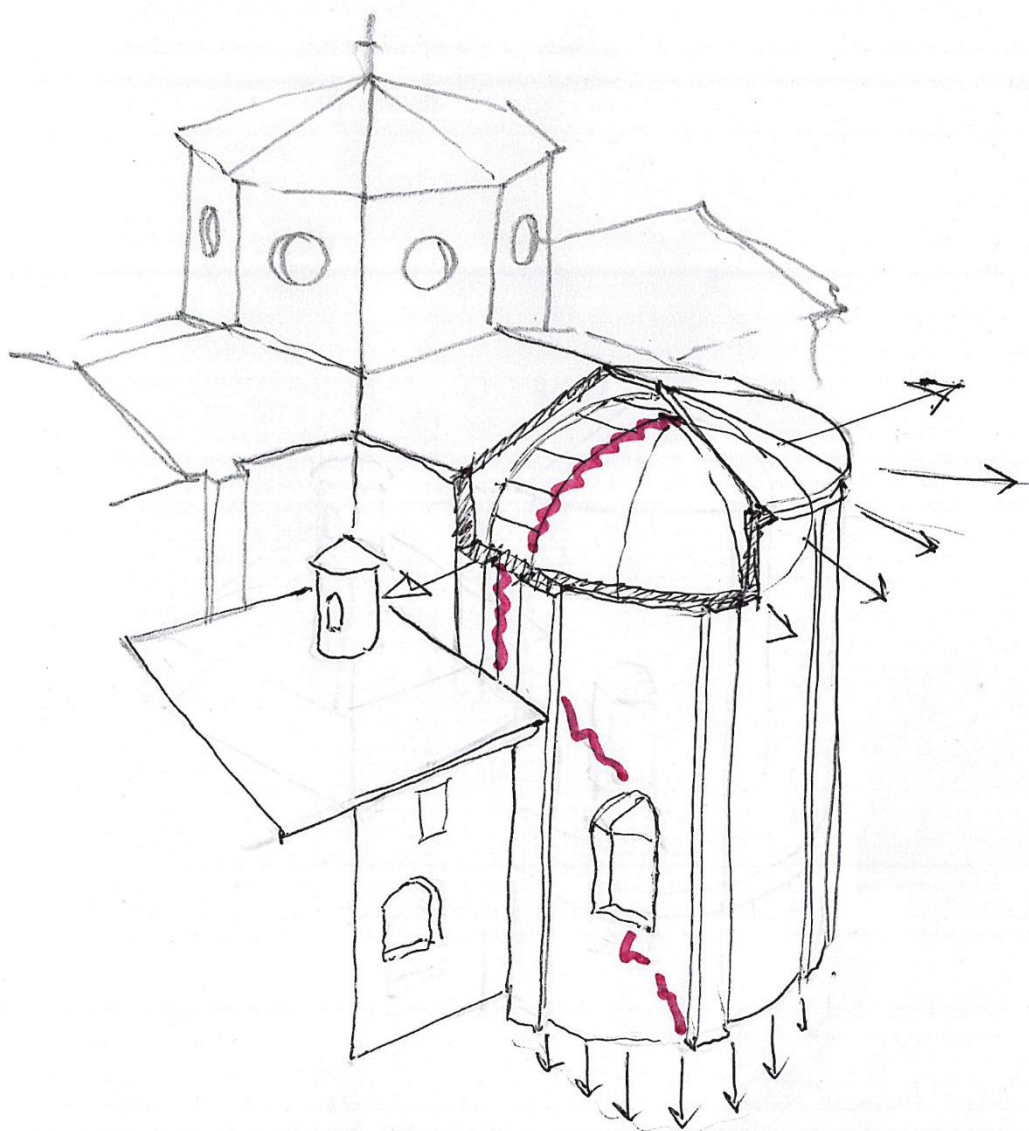
Le lesioni, presenti sia a livello delle elevazioni murarie che negli orizzontamenti voltati e presenti anche nella pavimentazione interna della chiesa, denotano con ogni probabilità l'insorgere di un meccanismo di cedimento fondale ascrivibile senz'altro alla notevole siccità rilevata negli ultimi mesi, con prosciugamento dei terreni argillosi di sottofondo delle fondamenta e conseguente instabilità per perdita di appoggio. Da testimonianze recuperate dalla gente del posto si è poi rilevato che era presente, nelle vicinanze dell'apparato fondale della porzione in oggetto, una vecchia caditoia di scolo delle acque poi andata in disuso che aveva però avuto copiose perdite nel tempo e causato non pochi problemi di umidità ai fabbricati limitrofi.

**Figura 3** – *Diagramma del quadro fessurativo rilevato nella cappella laterale della chiesa.*

Ora, l'aggravarsi senza precedenti dell'inaridimento del sottosuolo per via della inusuale siccità riscontrata durante l'estate del 2022 ha evidentemente portato l'instabilità fondale ad una quota ancora più in profondità nel sottosuolo arrivando quindi ad interessare anche gli strati più profondi su cui poggiano verosimilmente le fondazioni della Collegiata: di conseguenza, il quadro fessurativo si è esteso anche all'interno del fabbricato ecclesiastico.

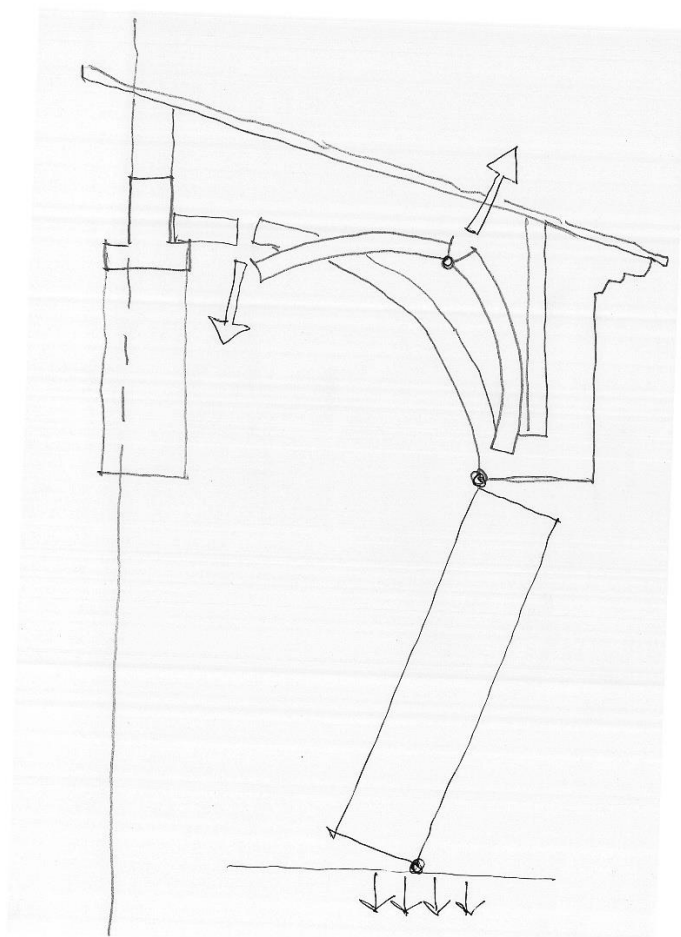
Le lesioni riscontrate risultano coerenti con un ribaltamento fuori dal piano del cuneo di muratura in corrispondenza della porzione più esterna del catino absidale meridionale; la spinta di ribaltamento risulta derivante sia da una verosimile spiombatura verso l'esterno della muratura e delle due paraste più esterne che dall'azione spingente della semicupola di copertura dell'abside che, perso il contrasto operato dall'arcone del transetto, tende a schiacciarsi e quindi a generare una spinta radiale perimetrale sulle elevazioni. La compresenza delle spinte sopra descritte con la perdita di appoggio delle porzioni più esterne del fabbricato (poste a valle e pertanto più soggette a fenomeni di cedimento e dissesto fondale) ha generato un cinematismo che viene di seguito schematizzato graficamente per una più semplice ed immediata comprensione del fenomeno.

**Figura 4** – Il meccanismo di collasso in atto al momento dell'inizio del cantiere.

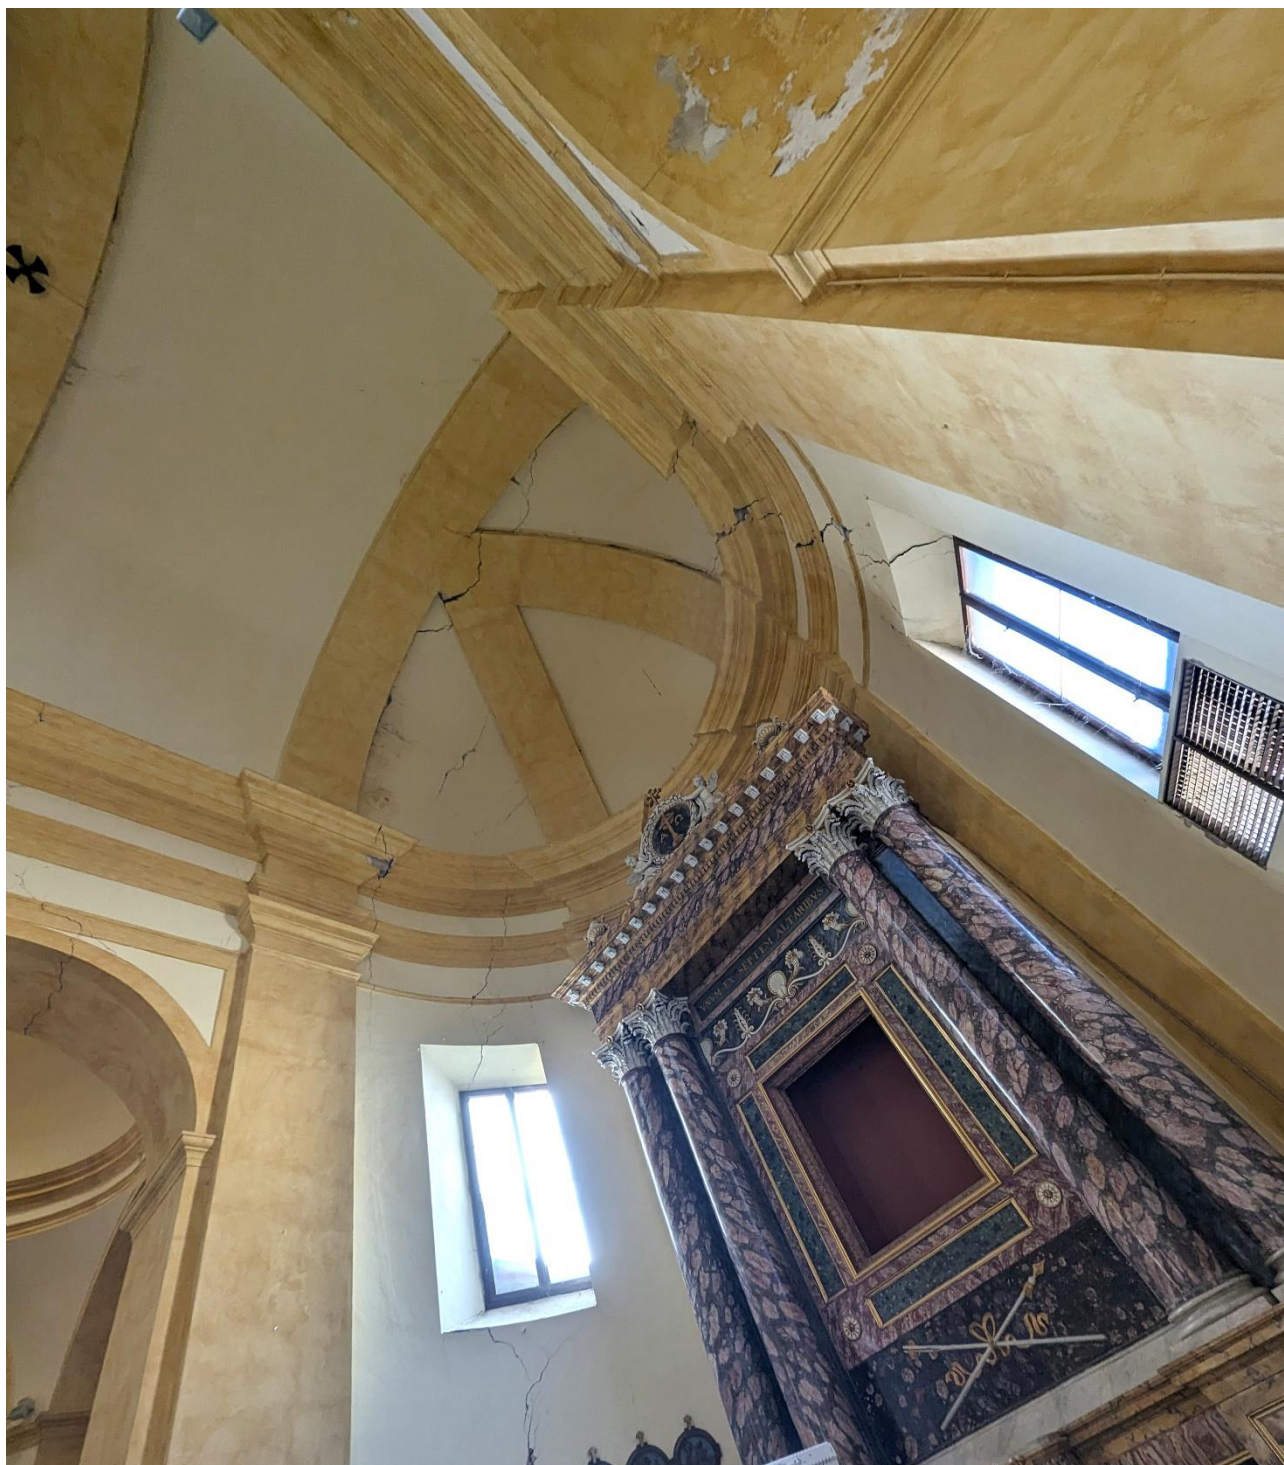
La presenza di un doppio ordine di aperture (porte al piano terra e soprastanti finestre allineate) su ambo i fianchi dell'abside meridionale senz'altro non ha aiutato a contenere il fenomeno e anzi ne ha generato una amplificazione, fungendo, come è noto, le aperture nelle murature da "calamita" per l'andamento delle lesioni che in fatti, nel caso in esame, attraversano tutte le aperture dalla sommità per ricomparire poi alla base delle medesime.

**Figura 5** – *Il quadro fessurativo della cappella laterale al momento dell'inizio del cantiere.*

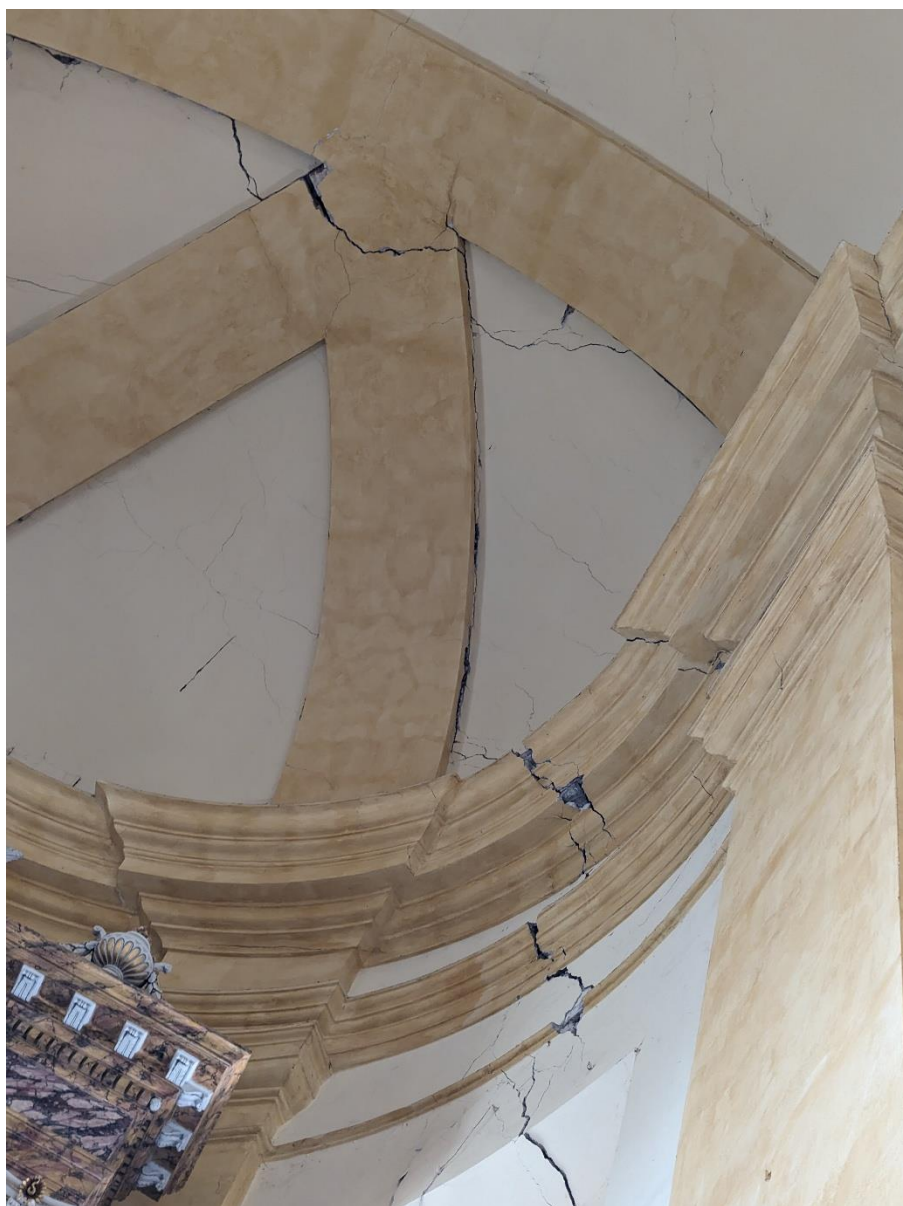
Come si è detto, anche una minima alterazione degli equilibri tra spinte contrastate delle volte e degli archi che costituiscono il sottotetto della chiesa può innescare fenomeni a catena ed acuire ulteriormente il quadro fessurativo: è verosimile che il distacco della semi-cupola meridionale dal rispettivo arcone che la collegava al transetto possa aver indebolito l'azione di catena che tale porzione di fabbricato generava sulla restante e in particolare sull'arco medesimo. Inoltre, l'allontanamento subito dalle murature perimetrali sommitali rispetto al corpo di fabbrica centrale ha causato con ogni probabilità la perdita di appoggio (in genere di appena qualche centimetro) di alcuni dei tavelloni di laterizio che costituiscono la copertura, aprendo in essa una breccia e causando il crollo sulla volta sottostante anche di parte del manto in coppi.

**Figura 6** – *Particolare del quadro fessurativo*

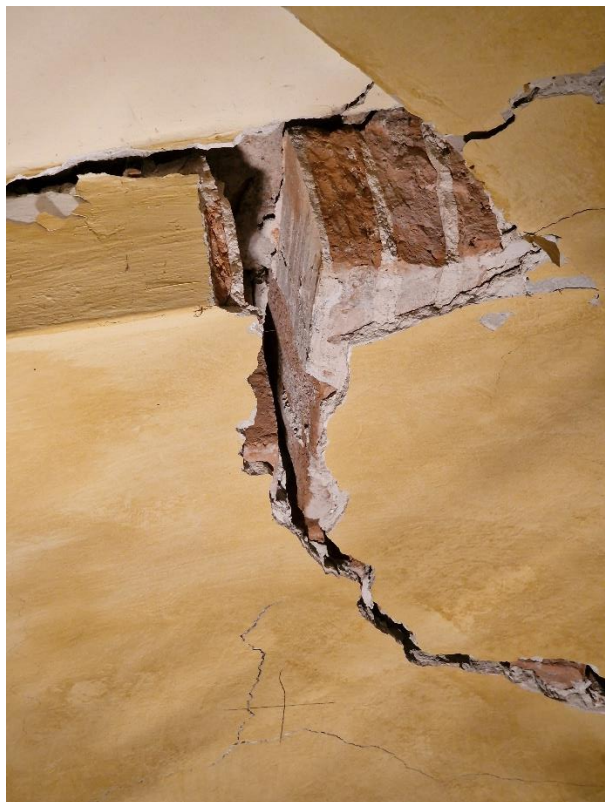
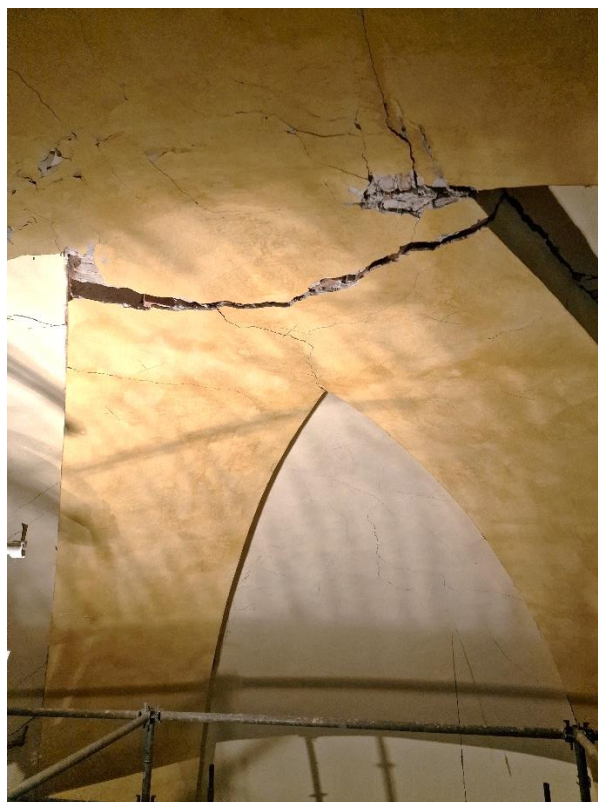
**Figura 7** – *Lesioni di distaccamento della semicupola dall'arco principale della cappella.*

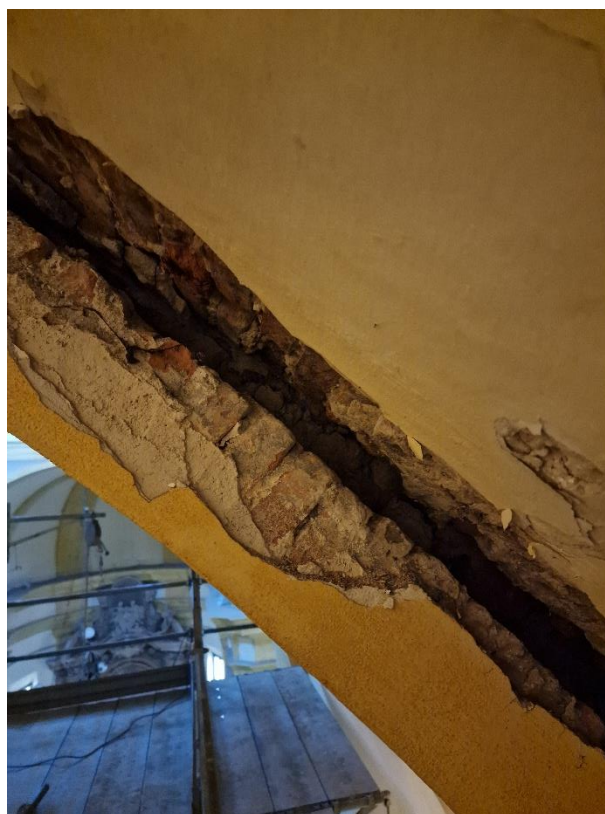
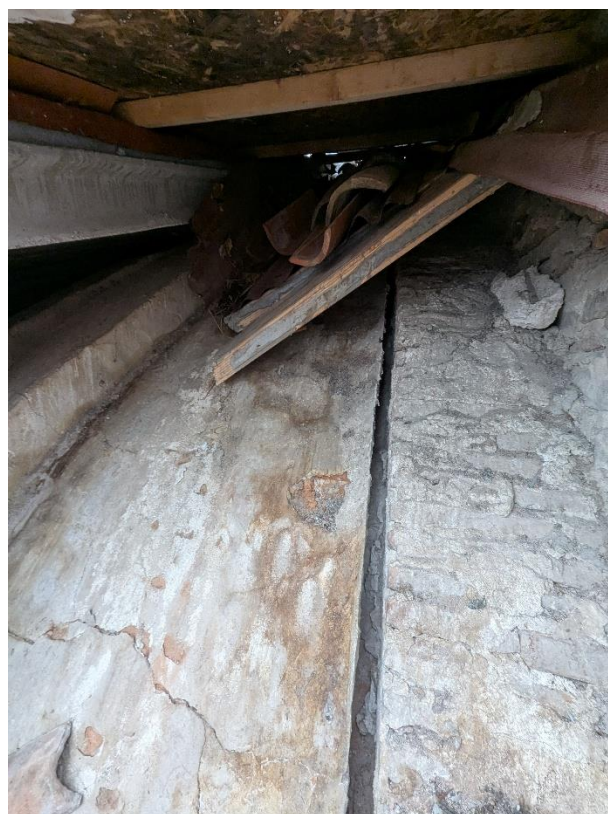
**Figura 8** – *Particolare del distaccamento della semicupola dall'arco*

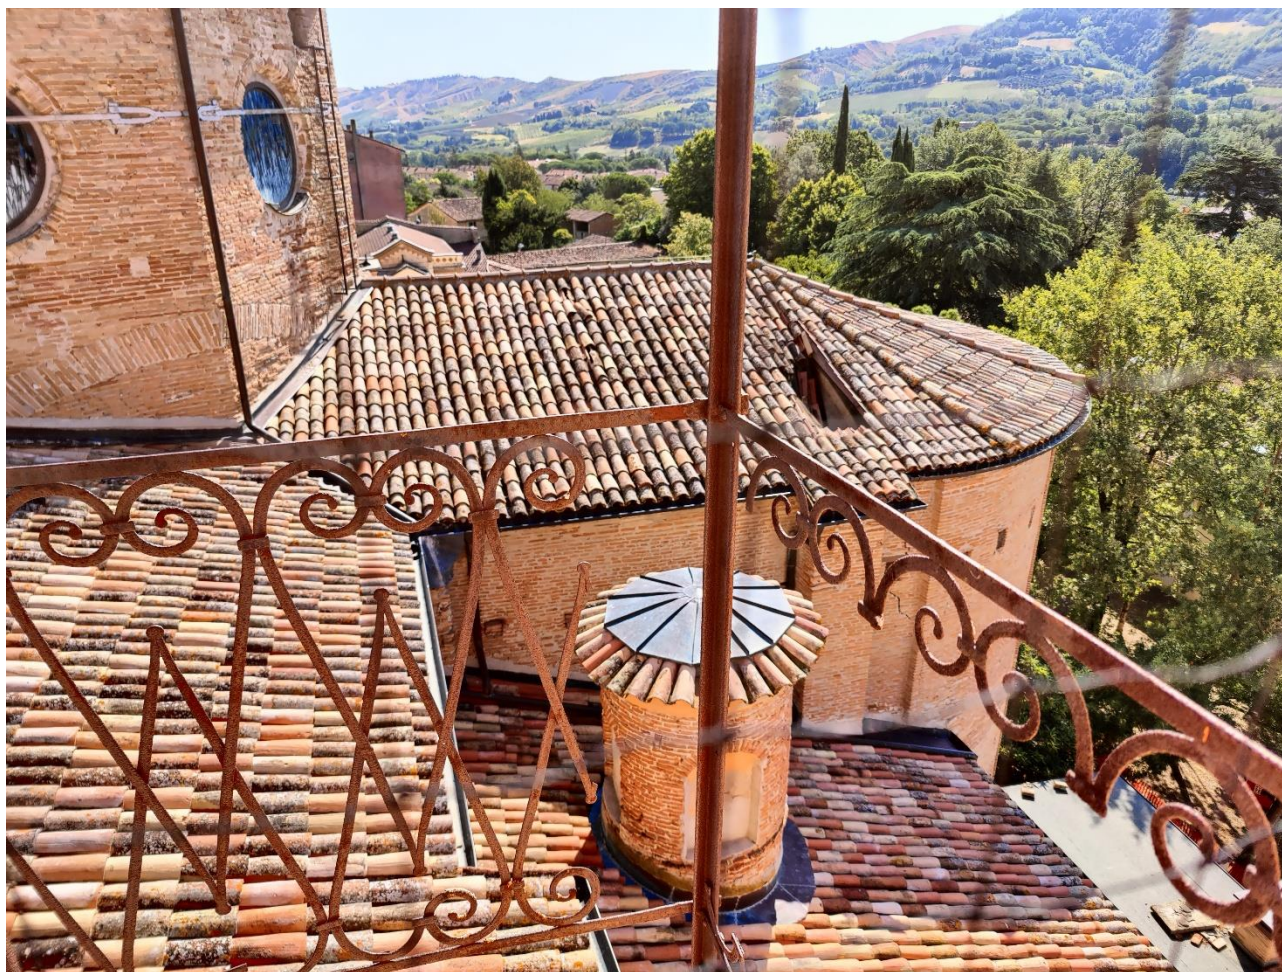
**Figura 9** – *Lo sfilamento delle travi del coperto dall'appoggio sul muro sopra l'arco ha causato un cedimento di una porzione.*

Si è poi provveduto a richiudere con guaina impermeabilizzante le porzioni di copertura crollate (per sfilamento delle travi dagli appoggi sui muri a seguito degli spostamenti da ribaltamento) in modo da preservare le volte sottostanti dalle infiltrazioni delle acque meteoriche.
