# La messa in sicurezza della cappella meridionale del transetto della Chiesa San Michele a Brisighella

## *L'esperienza dello Studio Marco Peroni Ingegneria*

*Marco Peroni, ingegnere civile – Marco Peroni Ingegneria, Nicolò Minguzzi, ingegnere civile – Marco Peroni Ingegneria*

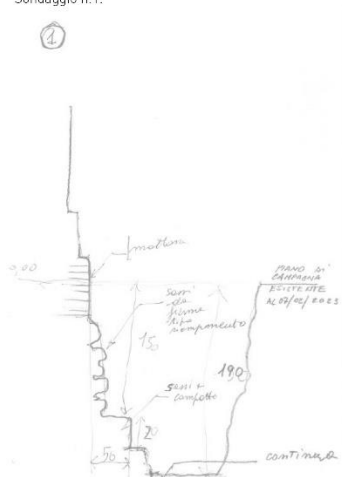
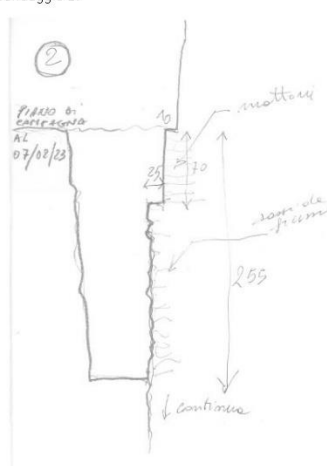
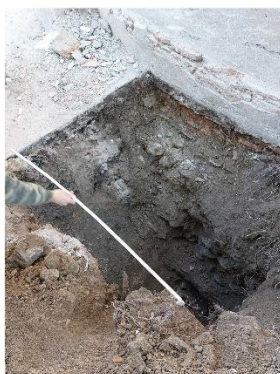
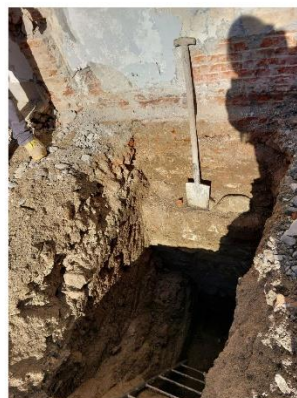
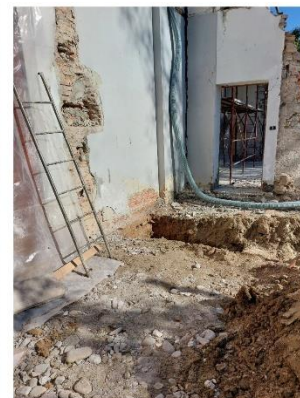
**Figura 12 – Sondaggi fondali (foto e disegni dell'Arch. Davide Cristofani – Studio Magaze - Faenza)**

Una volta effettuati questi interventi di somma urgenza di messa in sicurezza, si è proceduto con la demolizione dei corpi di fabbrica collabenti addossati al fronte meridionale della Collegiata e con la pulizia dell'area cortilizia al fine di poter approntare un rilievo geometrico strutturale dell'area basamentale dell'abside destro, effettuare i dovuti sondaggi e le indagini geognostiche sul terreno ed approntare di conseguenza il progetto esecutivo strutturale dell'intervento di rinforzo delle fondazioni del fabbricato.

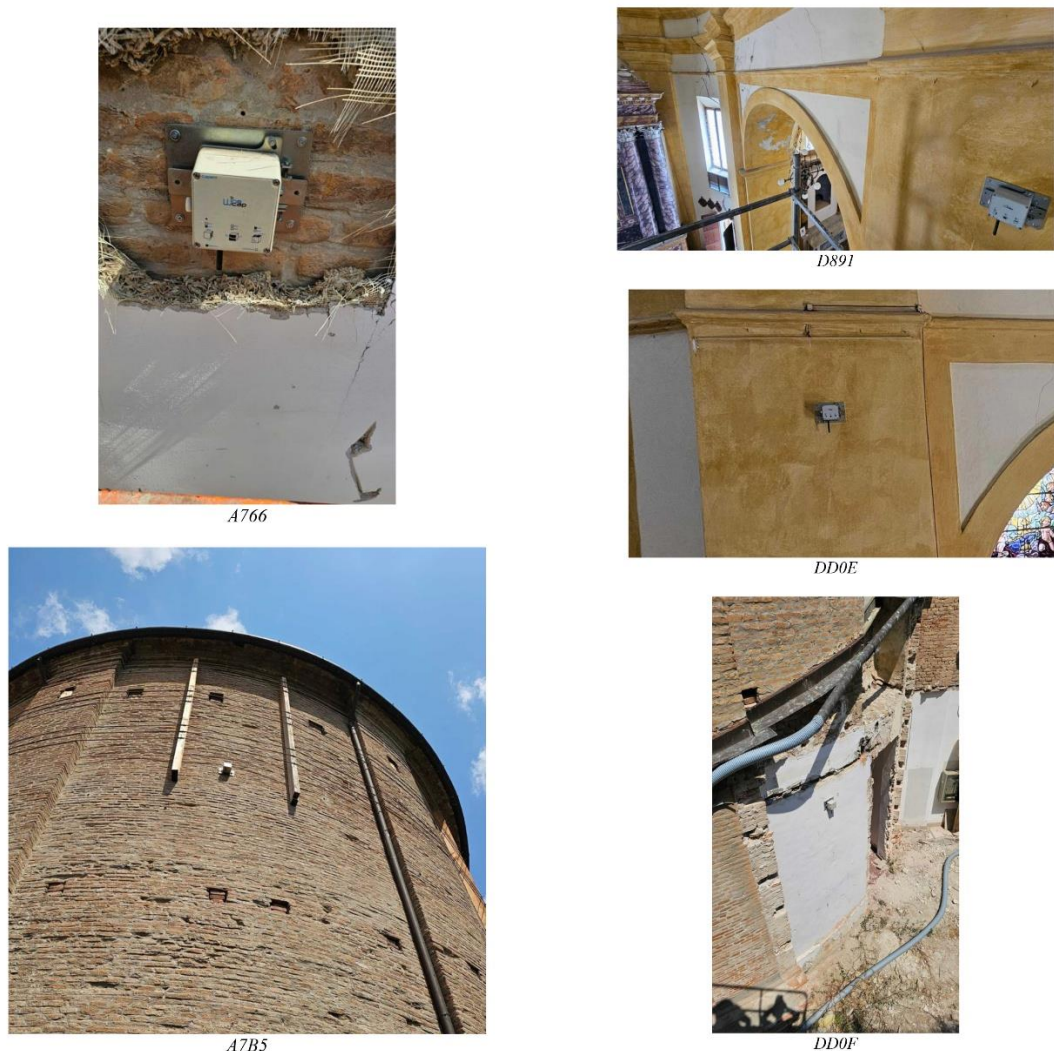
**Figura 15** – Rilevatori centesimali installati all'interno e all'esterno della cappella per monitorarne i movimenti

Si sono al contempo installati una serie di rilevatori di spostamenti centesimali e inclinometri per monitorare l'andamento delle lesioni e il comportamento delle murature durante tutto l'arco dei lavori.
